Estudio geotécnico para tajo, Proyecto Coroccohuayco - Cusco - Perú

TESIS

Para optar el Título Profesional de Ingeniero Geólogo

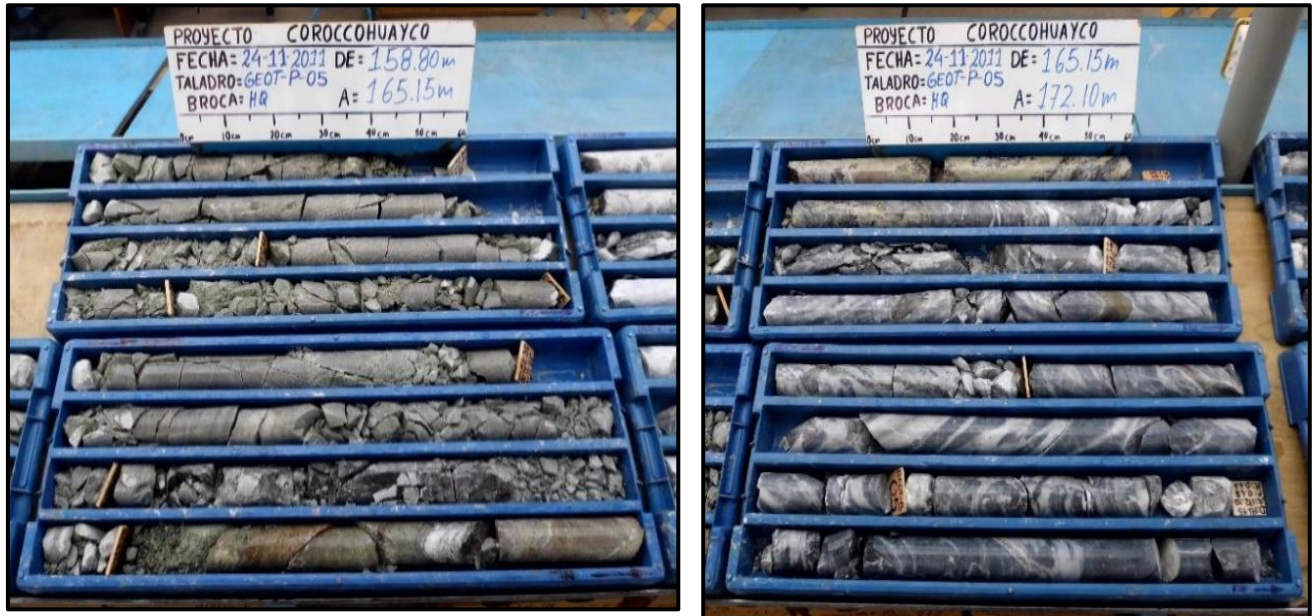
Imagen 21 : Testigos de perforación.

Se observa que el contacto entre unidades litológicas no es claramente definido. Monzonita-Skarn a 165.15 m y skarn-mármol a 166.75 m (Antapaccay, 2011). Los depósitos cuaternarios cubren gran parte de la huella de los tajos Norte y Sur, y están constituidos mayoritariamente por depósitos morrénicos, algo de coluvios y depósitos fluvioglaciales en el fondo del lecho de las quebradas. Los dos primeros, en conjunto, no sobrepasan los 6 m de espesor en el ámbito de la huella de los tajos, de acuerdo con los registros de las perforaciones. Un caso singular muestra las fotografías de los testigos de la perforación SOND-2, que en el tramo 0.80 – 14.80 m ha atravesado relictos de depósitos morrénicos de significativo espesor, a modo de un hecho aislado.

El contacto entre las unidades, de acuerdo con la revisión de los testigos de las perforaciones, no siempre es definido, y es frecuente que la roca está debilitada por la alteración hidrotermal, hecho que se ha podido verificar en terreno

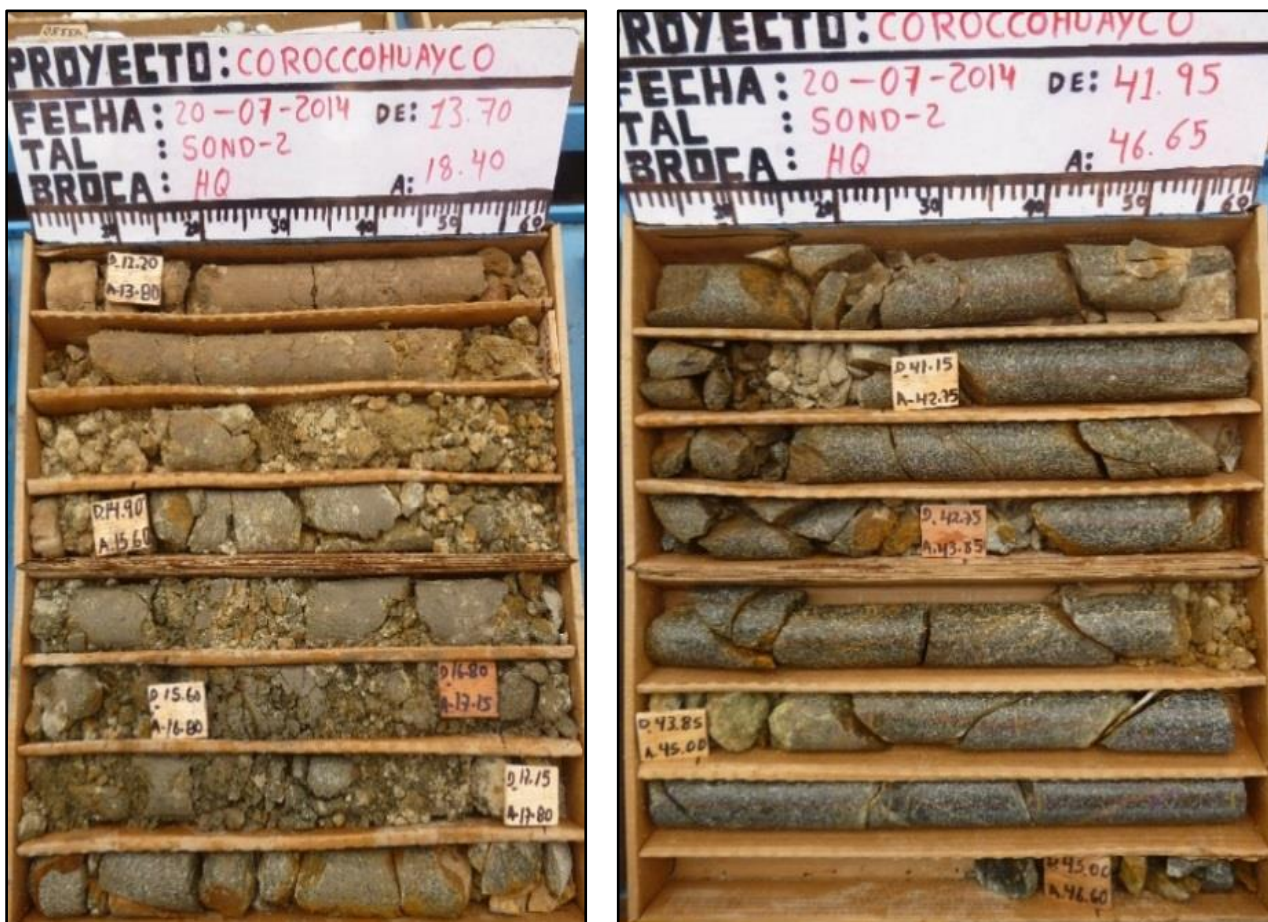
Imagen 22 : Contacto entre morrena y diorita a los 14.80 m y variación del grado de meteorización de la diorita con la profundidad.

En la imagen 22 se muestra la variación de la calidad de la diorita con la profundidad. El contacto suelo-roca en la perforación SOND-2 está a los 14.8 m de profundidad, seguido de diorita muy meteorizada, condición que va cambiando progresivamente, hasta que se define la roca poco meteorizada a fresca, alrededor de los 45 m de profundidad.

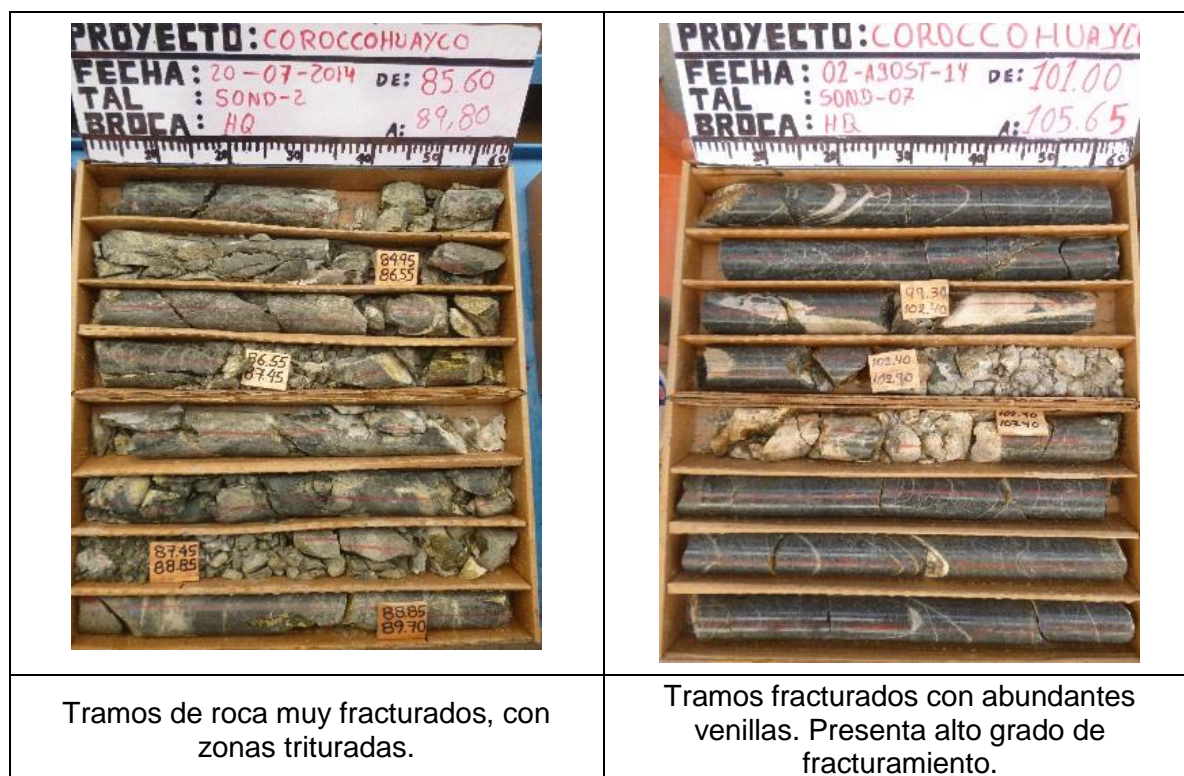
Cabe mencionar que el macizo rocoso del Tajo Coroccohuayco corresponde a un macizo muy fracturado, con abundantes zonas de cizalla, como se muestra en el Gráfico 45, lo que ha limitado la precisión del registro de las estructuras mediante las perforaciones con orientación de testigos.

Gráfico 45 : Fotos de cajas de testigos de las perforaciones SOND-2 (izquierda) y SOND-7 (derecha), mostrando profundidades entre 80 y 100 m.
